ARCHEOLOGISCHE OPVOLGING VAN DE INRICHTING VAN DE  
KASTEELSITE VAN ROOST ALS HET BUURTPARK  
HEERLYCKHEID VAN ROOST TE HAACHT.

ARCHEOLOGISCH RAPPORT VLM/VL-BRA/2018-09,  
LEUVEN 2018.

VLAAMSE  
LAND  
MAATSCHAPPIJ

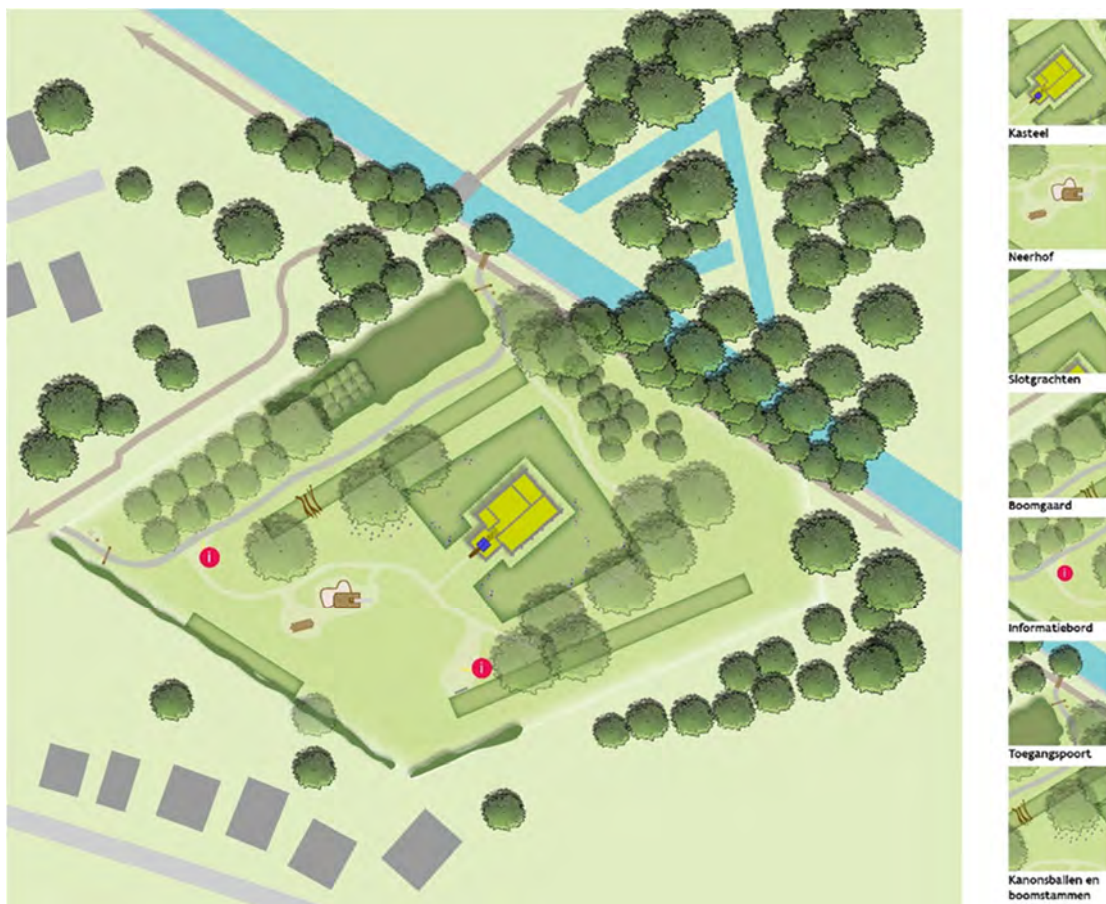
Fig. 2: Ontwerpplan buurtpark 'Heerlyckheid van Roost'.

*Beschrijving van het inrichtingsproject (zie fig. 13-14; grondplan en foto's inrichting in bijlage):*

Om aan te tonen dat het domein meer omvatte dan het kasteelgebouw werden *de binnenste slotgracht en segmenten van de buitenste slotgrachten (18<sup>de</sup> eeuwse toestand; zie kaart fig.6, vergelijk met grondplan in bijlage)* eveneens gevisualiseerd, hierbij werd de uitgraving beperkt tot de recentste opvulling uit eind 18<sup>de</sup>/begin 19<sup>de</sup> eeuw met een veilige buffer van >30cm tegenover de archeologisch belangrijke opvullagen en – voor de binnengracht - 2-2.4m tegenover de kasteelfundamenten (zie fig. 3). *Eén van de neerhofhuizen* werd gevisualiseerd in de vorm van een uniek speelhuisje. Bezoekers kunnen zich bij een picknick aan *een middeleeuwse tafel (incl. tronen)* een dagje heer of vrouwe van Roost voelen terwijl ze zich te goed doen aan 'heerlyckheden' en ze hun kinderen op avontuur zien trekken. Voor de geïnteresseerde bezoeker geeft *een educatief infobord* de geschiedenis en archeologie van de site weer, een *QR-code* geeft online diepgaander informatie. Een muur die werd aangetroffen tijdens het archeologisch vooronderzoek werd gevisualiseerd en doet dienst als *een zitbank* met zicht op het kasteel.

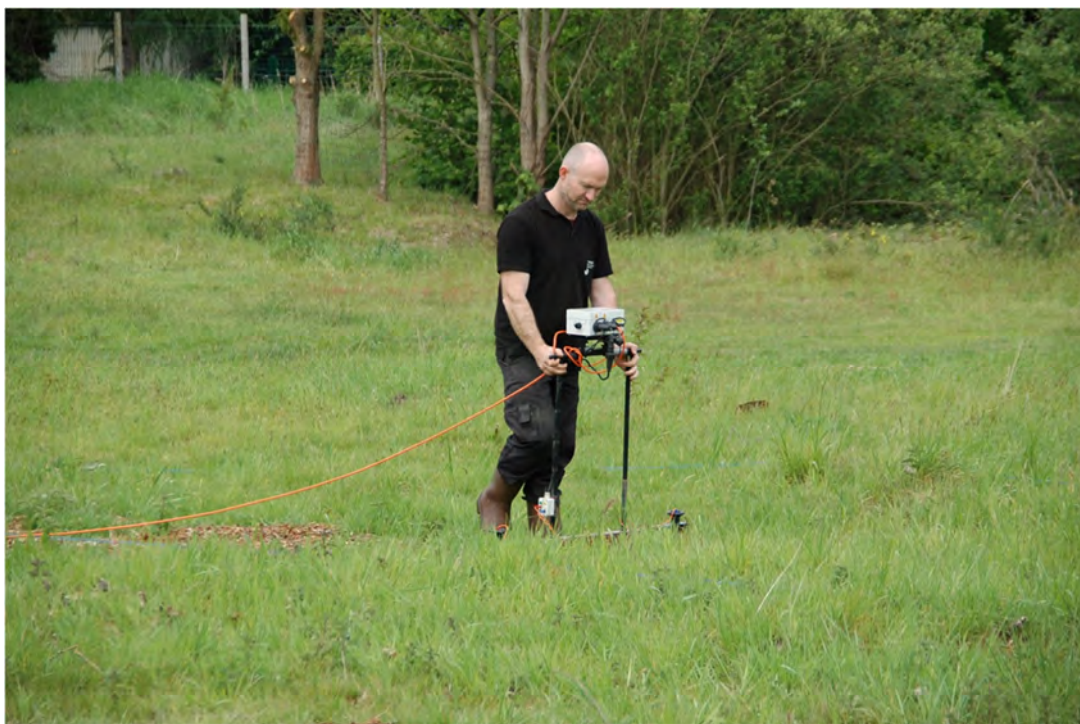
**Fig. 9:** Weerstandsmeting uitgevoerd door TARGET Archaeological Geophysics.

Om tot een goed concept/ontwerp te komen werd tijdens het archeologisch vooronderzoek gebruik gemaakt van de verschillende onderzoeksmethoden en -technieken: bureauonderzoek, verkennend en controlerend booronderzoek, geofysisch onderzoek (magnetometrie, elektromagnetische inductie, elektrische weerstandsmeting (fig. 9)) en proefsleuvenonderzoek. Dit laatste om enerzijds de grachtprofielen te bestuderen (fig. 11) en een veiligheidsbuffer te bepalen en anderzijds om te bepalen welke ruimte er was om een nieuwe fundering te maken ter hoogte van de toren. Zowel het geofysisch onderzoek als de sleuven op de torenfundamenten (fig. 10) hebben ertoe geleid dat het oude opgravingsplan gegeorefereerd kon worden. Uiteindelijk werden de randvoorwaarden voor een goed site-management bepaald en doorgegeven aan de beheerende instantie nl. de gemeente.

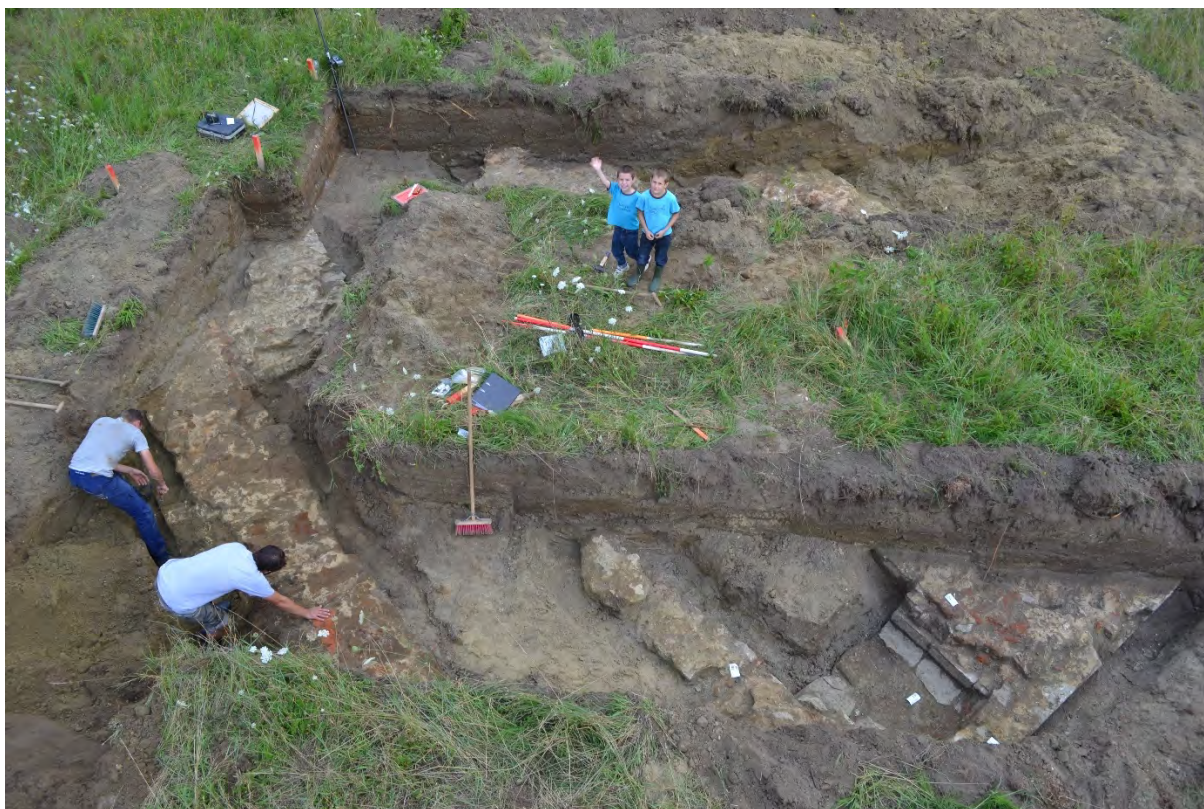
**Fig. 10:** Sleuvenonderzoek door RAAP ter hoogte van de toegangstoren van het kasteel.

**Fig. 83:** Uit het RAAP rapport: de beschikbare archeologievrije ruimte voor fundering van de speeltoren is afgelijnd in het rood, de contouren van de onderzoekssleuven zijn ook weergegeven (zie fig. 10, 81).

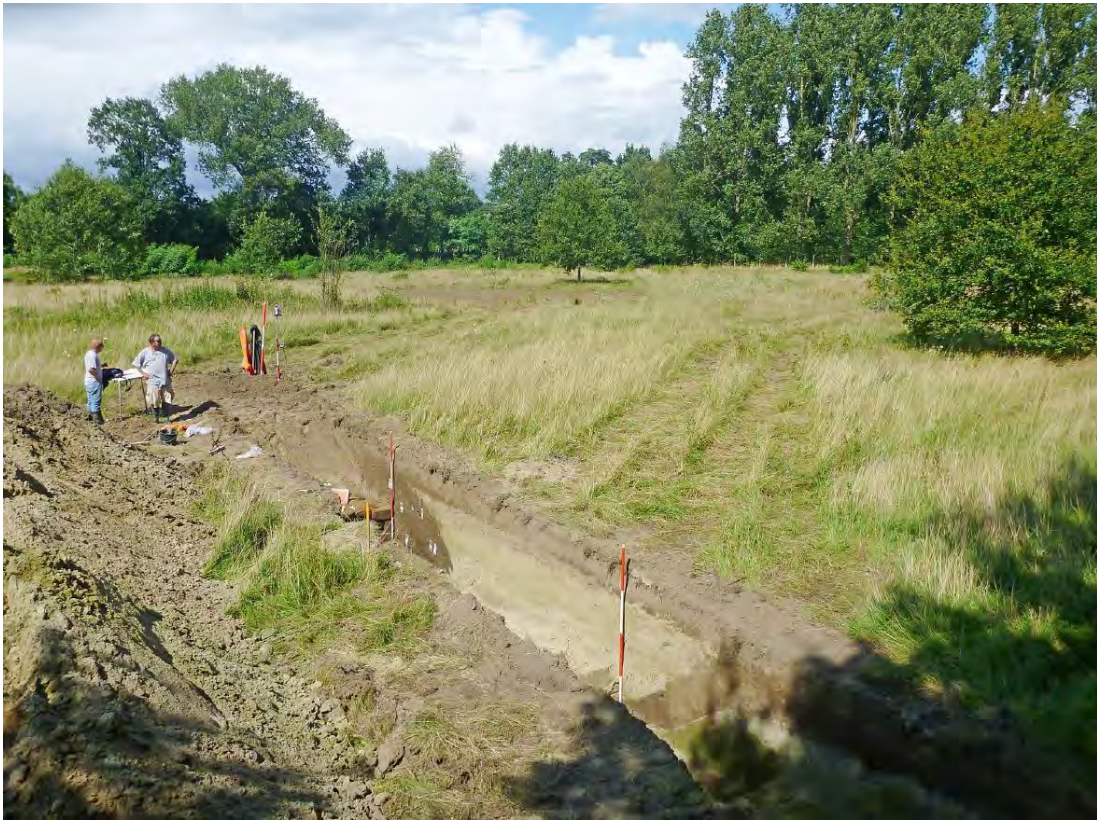
**Fig. 11:** Sleuvenonderzoek door RAAP ter hoogte van de zuidoostelijke buitengracht.

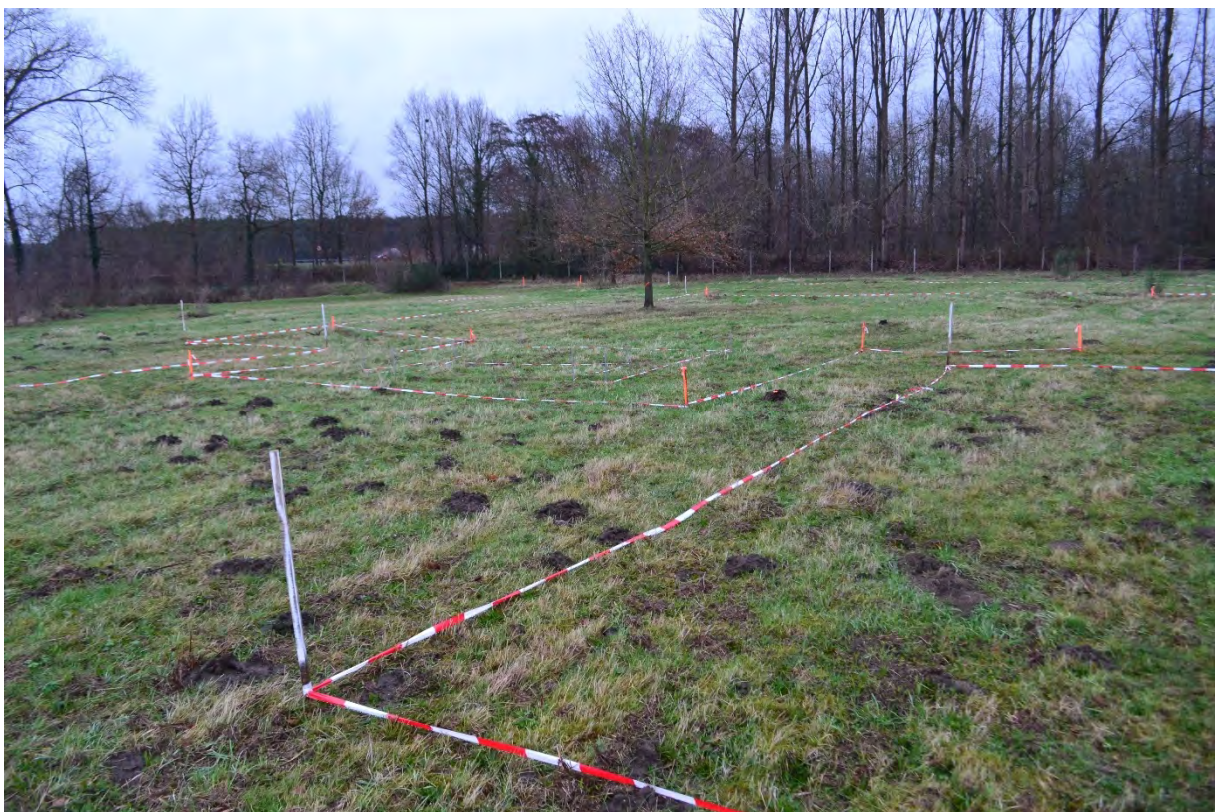
**Fig. 15:** Het uitzetten van de kasteelfundamenten (zicht op de toegangstoren naar het noorden).

**Activiteiten:** vandaag was de start van de werf en werd ter plaatse gegaan om het uitzetten van de te graven funderingsgracht voor de kasteelmuren in Balegemse zandsteen (visualisatie kasteellichaam met podiumfunctie) te controleren en begeleiden zodanig dat deze op exact de juiste plaats komt te liggen. Vandaag werd ook de oude omheining rond de site verwijderd en voorbereidend snoeiwerk verricht langs één van de toegangswegen om gemakkelijk de werf te kunnen bereiken. De contouren van het kasteel en de uit te graven grachten waren reeds voor het kerstverlof uitgezet door de topograaf van de VLM (fig. 15) op basis van de gegevens van het archeologisch vooronderzoek van RAAP. Er werden nog foto's genomen van het terrein vóór de inrichting.

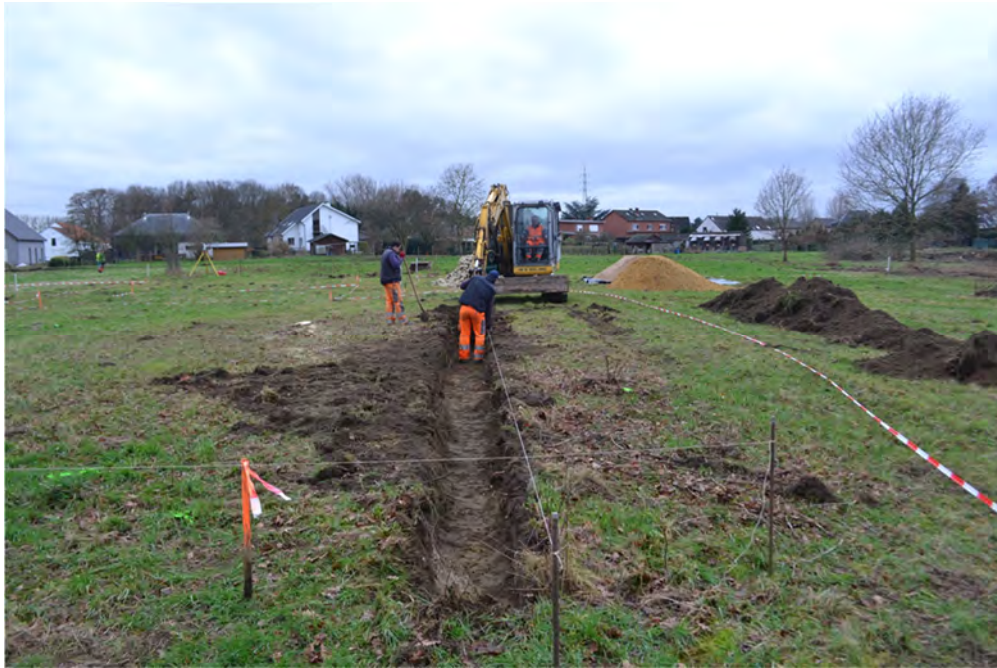
**Fig. 18:** Het uitgraven van de funderingssleuf (40cm breed en diep) van de te visualiseren noordwest muur van het kasteel (zicht naar het zuidwesten; vergelijk met fig. 32 en 34).

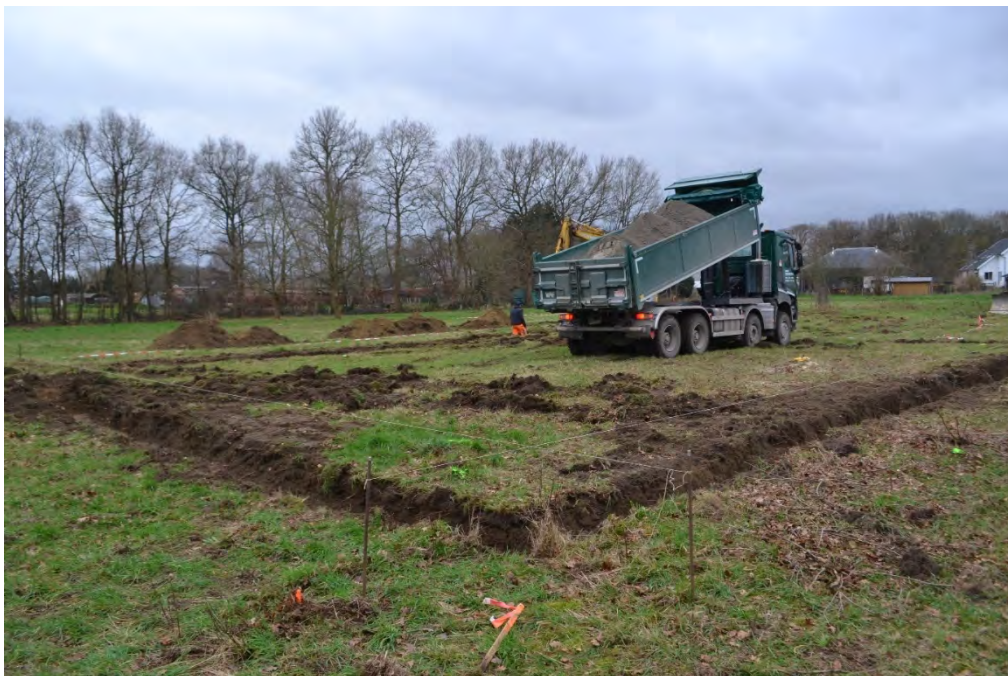
**Fig. 19:** Het uitgraven van de funderingssleuf (40cm breed en diep) van de te visualiseren noordwest en noordoost muur van het kasteel (zicht naar het zuiden; vergelijk met fig. 25, 30 en 53).

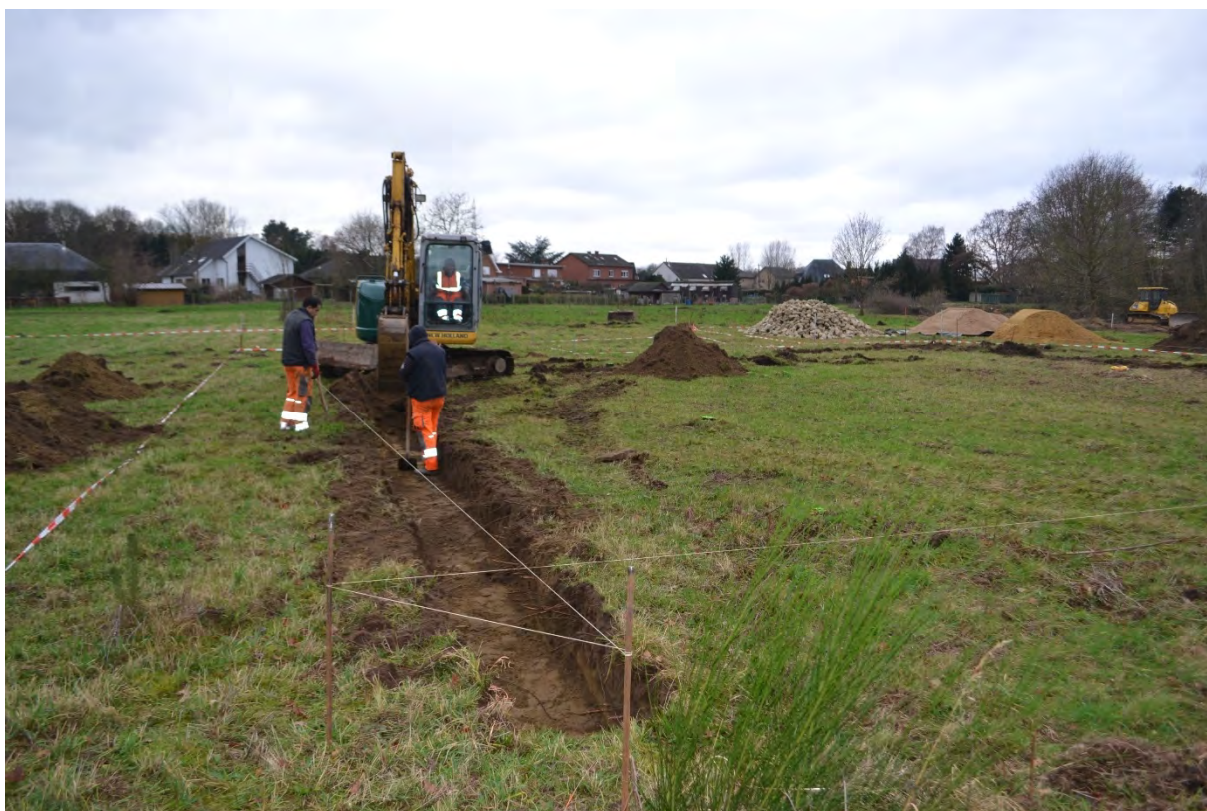
**Fig. 20:** Het uitgraven van de funderingssleuf (40cm breed en diep) van de te visualiseren zuidoost muur van het kasteel (zicht naar het zuidoosten).

**Fig. 34-35:** Opbouw van het kasteel in Balegemse zandsteen, de muurbreedte aangelegd op het bovengronds fundament aansluitend aan de buitenmuur die ondergronds is gefundeerd. Zicht op resp. de noordwestmuur (richting oosten; zie fig. 32) en de zuidoostmuur (richting noordoosten; zie fig. 20-21).

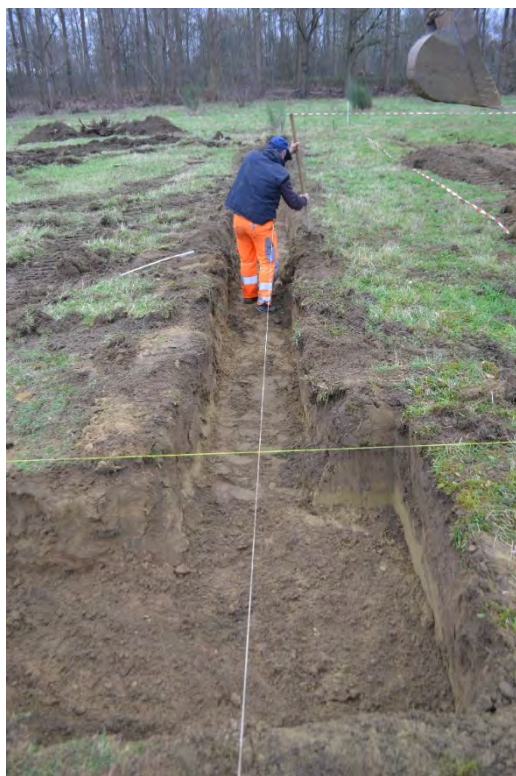
**Fig. 21:** Het uitgraven van de funderingssleuf (40cm breed en diep) van de te visualiseren zuidoost muur van het kasteel (zicht op de locatie van de zuidhoek van het kasteel; vergelijk met fig. 35 en 42).

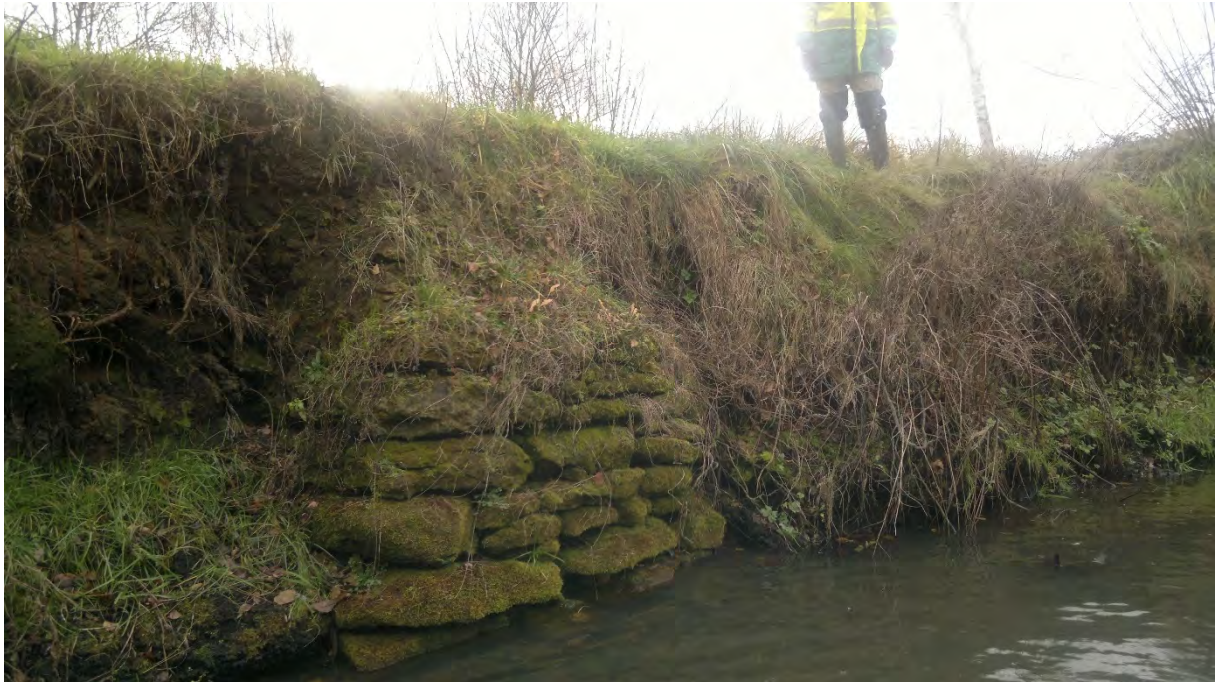
**Fig. 24:** Muur in ijzerzandsteen die in de zuidelijke oever van de visvijver zichtbaar was en terug afgedekt is bij het dempen van de vijver (opgemeten door RAAP)

Op een locatie langs de zuidrand van de vijver was tijdens het archeologisch vooronderzoek in 2014 een stuk muur in Diestiaan ijzerzandsteen (breedte 100cm) waargenomen. Deze werd onder de aandacht gebracht van de aannemer als voorzichtig te bedekken met grond, wat ook gebeurd is.

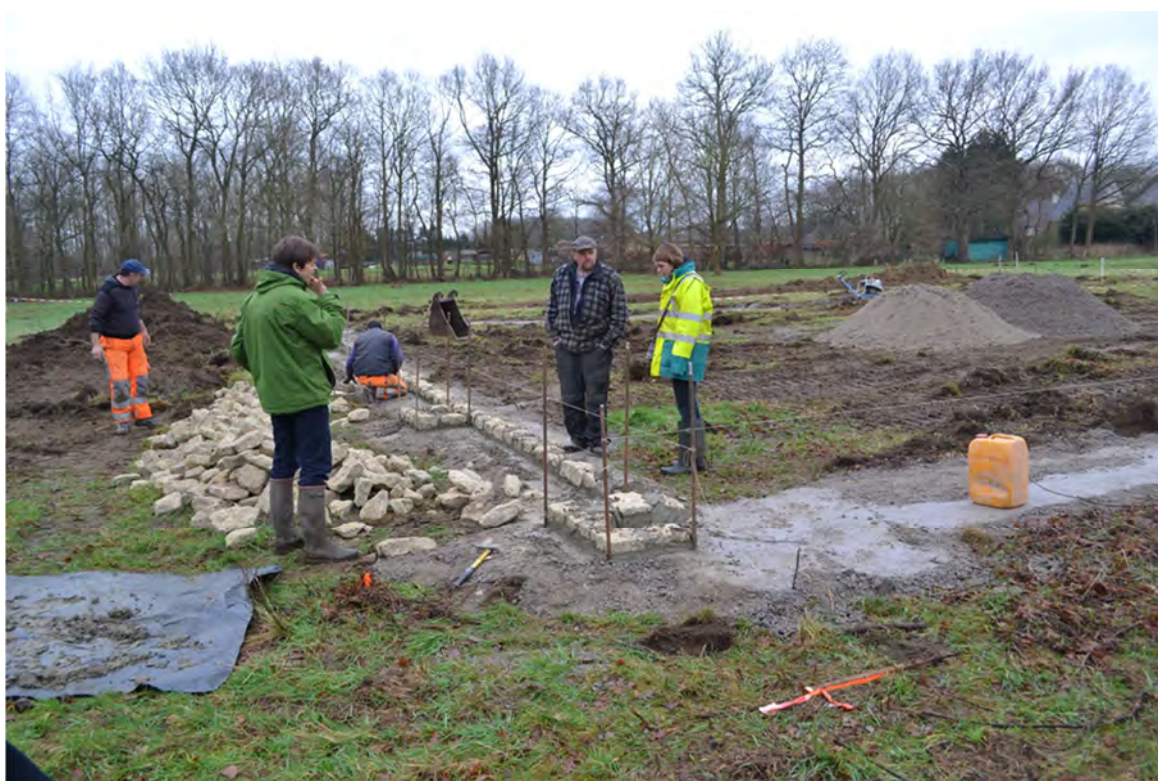
**Fig. 25:** Start van de opbouw van de achtermuur van het kasteel met Balegemse zandsteen met steunberen op een fundament van schraal beton (vergelijk met fig 19, 30, 53) (zicht op de noordhoek).

**Activiteiten:** Na de werfvergadering beperkte het terreinbezoek zich vandaag tot afspraken met de aannemer i.v.m. planning en het opvolgen van de bouw van de muur in Balegemse zandsteen voor het op te trekken podium die het kasteellichaam zal visualiseren. Het metselwerk is vandaag begonnen. De funderingsgrachten werden inmiddels opgevuld met magere beton als fundament voor de te metsen muren. Ook werd ten behoeve van de stevigheid beslist om tegen de binnenkant van de buitenmuur een hoeveelheid stabilisé aan te werken met een hellend vlak (hellend naar de binnenkant van het kasteel) zodanig dat er geen gronddruk kan ontstaan tegen de muur. Op deze magere beton zal dan ook de verdere visualisatie van de buitenmuur – nl. de breedte – gebouwd worden. Ook de laag stenen die voor de binnenmuren zullen worden gebruikt, zullen op een dikke laag magere beton worden gebouwd.

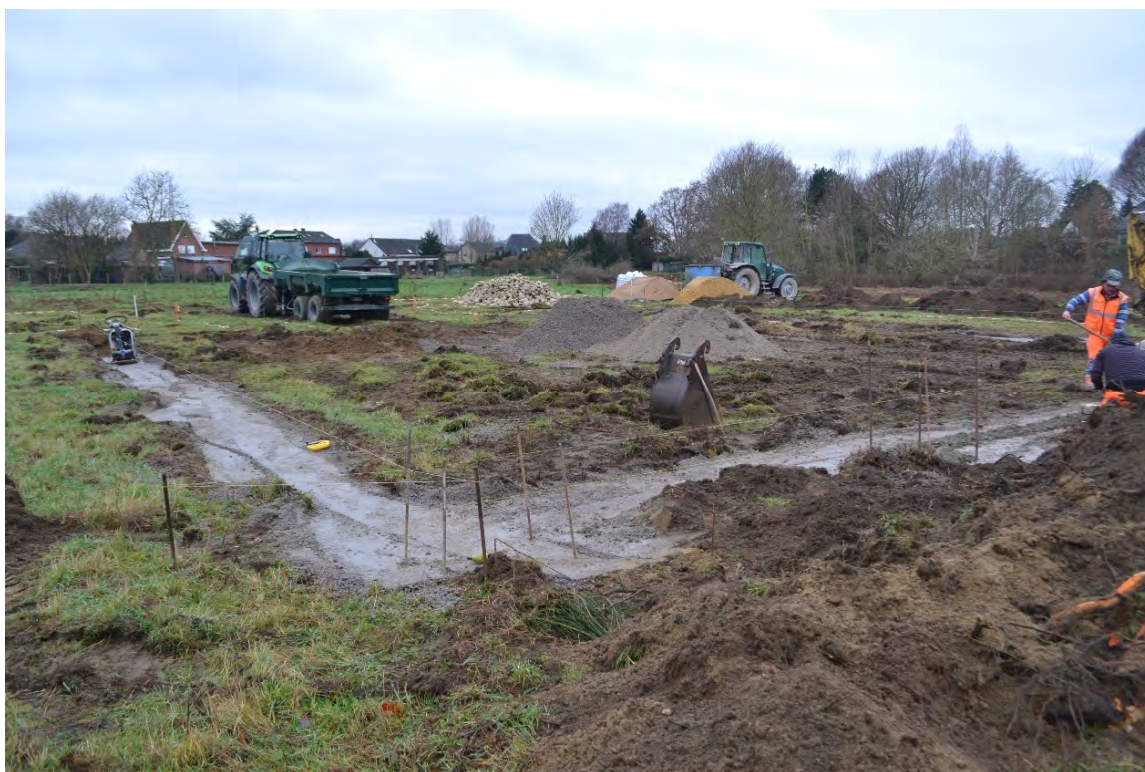
**Fig. 26:** Aanleg van het fundament in schraal beton ter hoogte van de oosthoek van het kasteel.

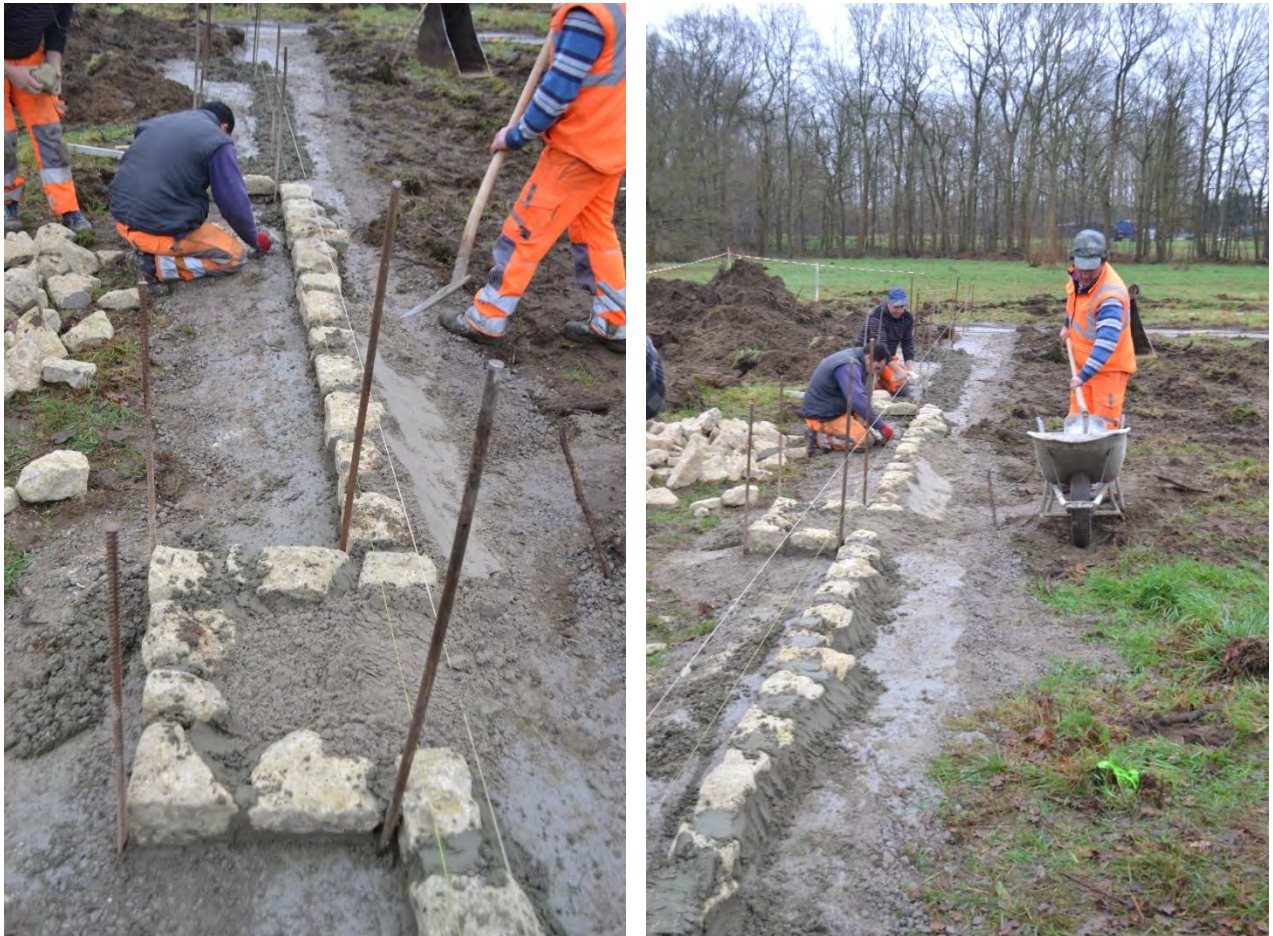
Fig. 27-28: Start van de opbouw van de achtermuur van het kasteel met Balegemse zandsteen met steunberen op een fundament van schraal beton (zie fig. 29-30, 38).

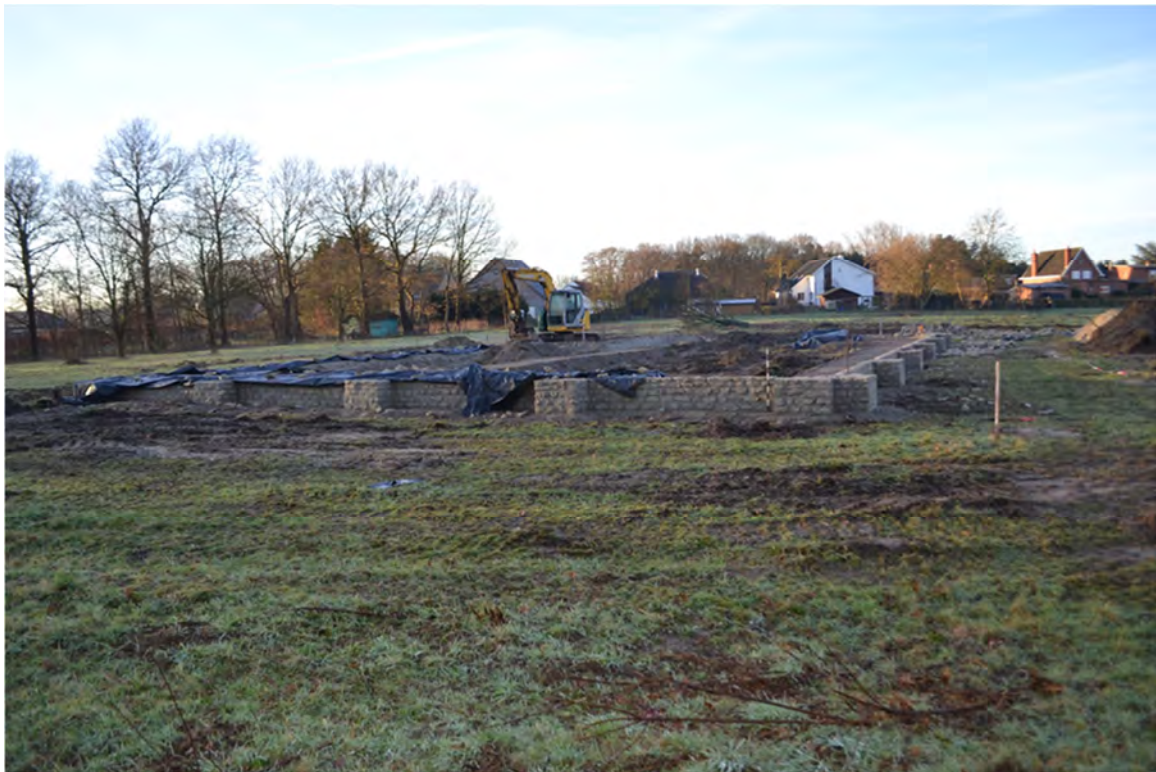
**Fig. 29:** Opbouw van de achtermuur en noordwestmuur van het kasteel in Balegemse zandsteen met steunberen.

**Activiteiten:** vandaag werd een terreinbezoek gebracht om de voortgang van het metselwerk te bekijken. De 50cm hoge buitenmuur met steunberen is afgewerkt en van de zuidmuur werd reeds de breedte van de muur gemetst. De magere beton voor de centrale binnenmuur is ook reeds aangebracht. Ondertussen werd ook de buitenaflijning van de toren gemetst. Het centrale deel van de voorkant zal pas worden gemetst als de speeltoren geplaatst is (fig. 31).

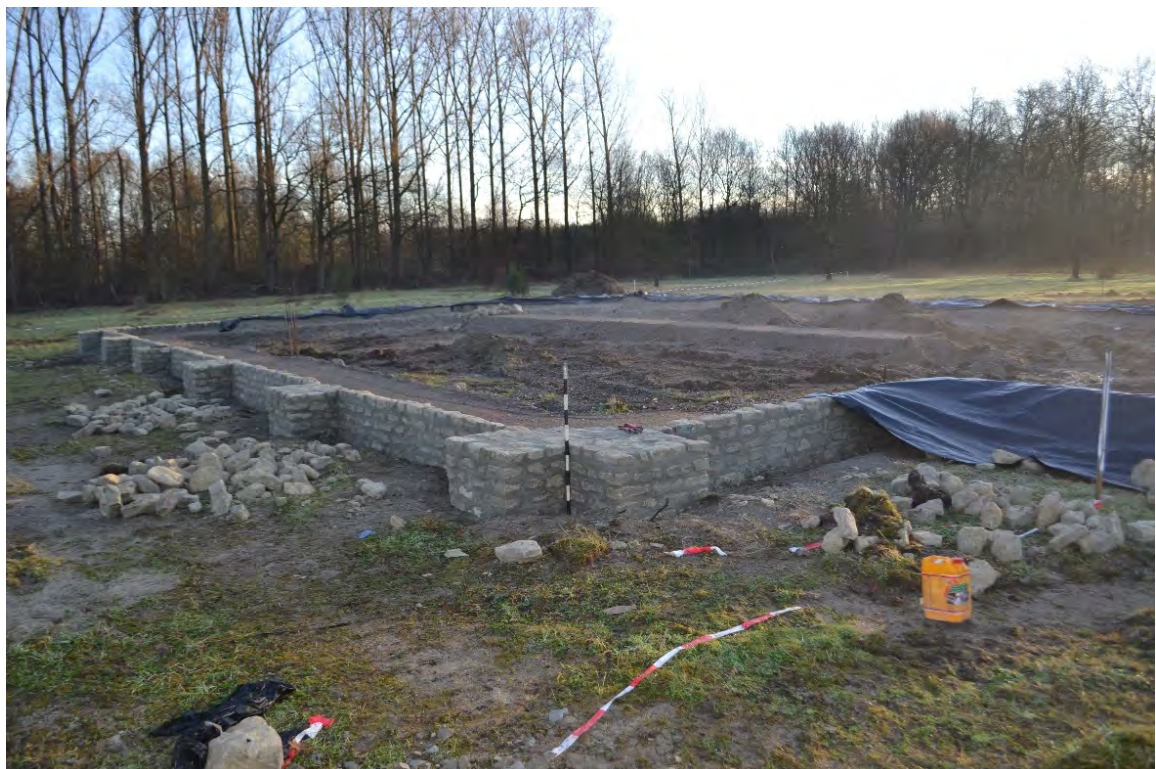
**Fig. 30:** Opbouw van de achtermuur en noordwestmuur van het kasteel in Balegemse zandsteen met steunberen ter hoogte van de noordhoek.

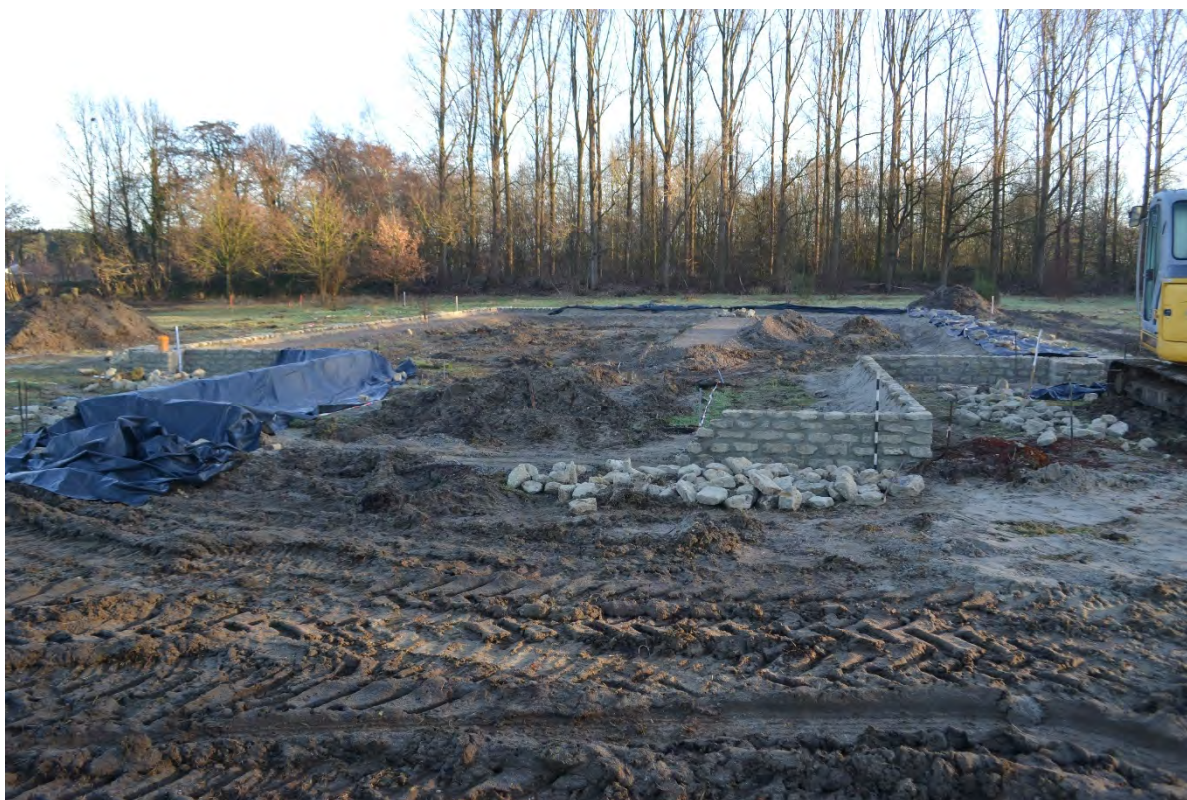
**Fig. 31:** Opbouw van het kasteel in Balegemse zandsteen, zicht op de toegangstoren in opbouw.

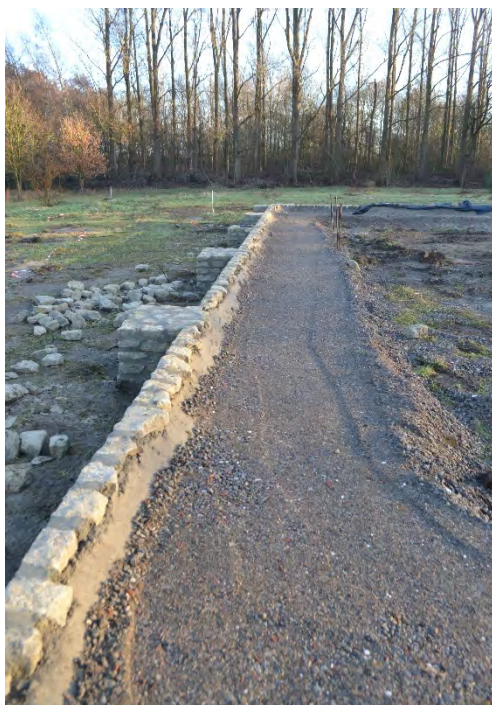
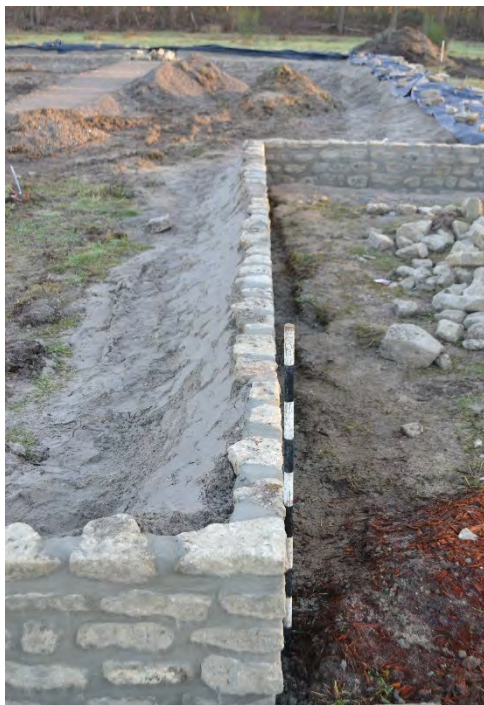
**Fig. 32-33:** Opbouw van het kasteel in Balegemse zandsteen, een enkelvoudige buitenmuur met aan de binnenzijde magere beton als resp. versteviging en bovengronds fundament voor de aan te brengen muurbreedte (zie fig. 34). Zicht op resp. de noordwestmuur van het kasteel (richting noordoosten) en de zuidmuur van de toegangstoren.

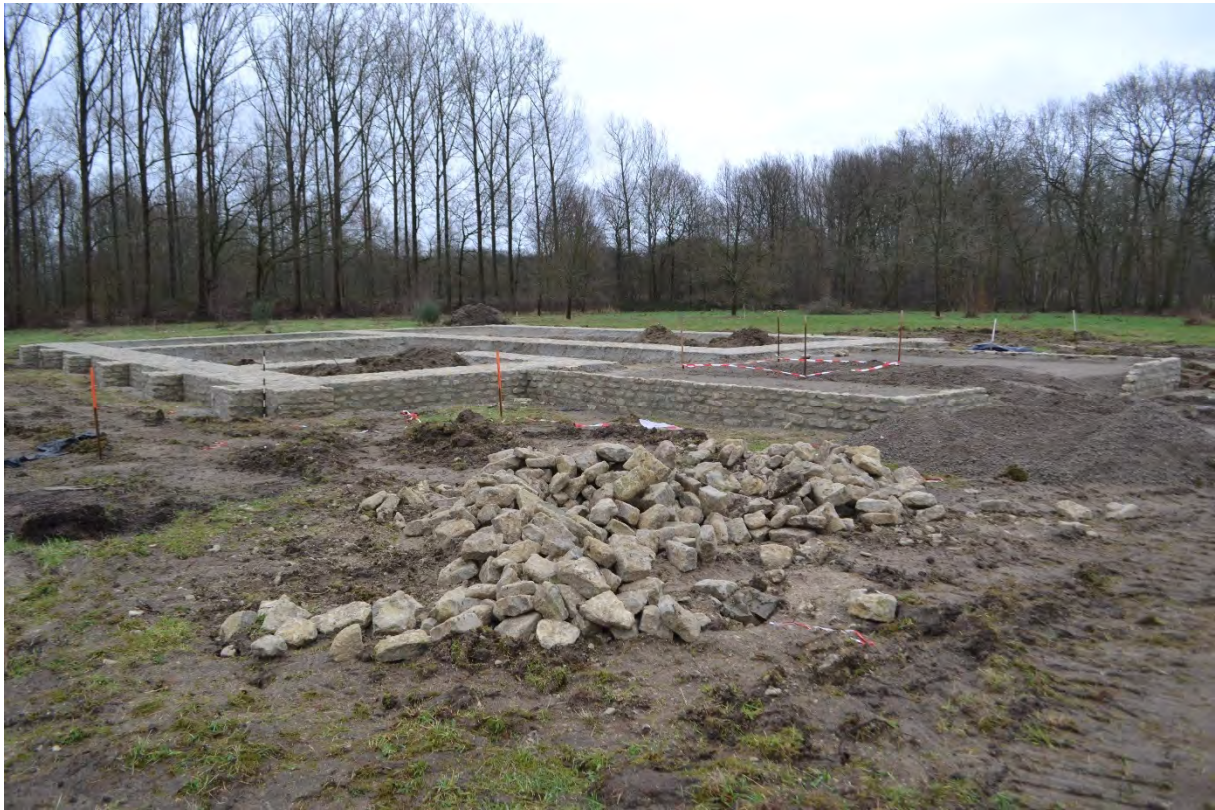
**Fig. 36:** Zicht op de opbouw van het kasteel in Balegemse zandsteen, zicht naar het oosten.

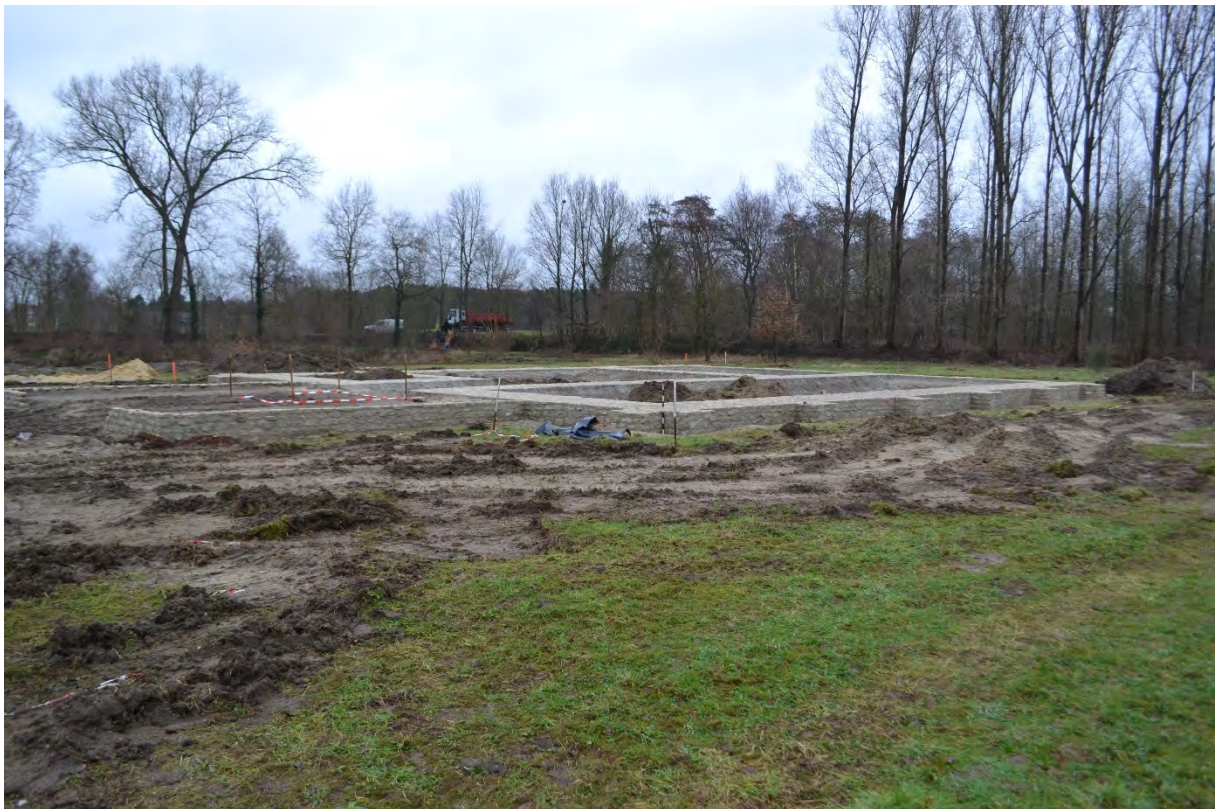
**Fig. 37:** Zicht op de opbouw van het kasteel in Balegemse zandsteen, zicht naar het noorden.

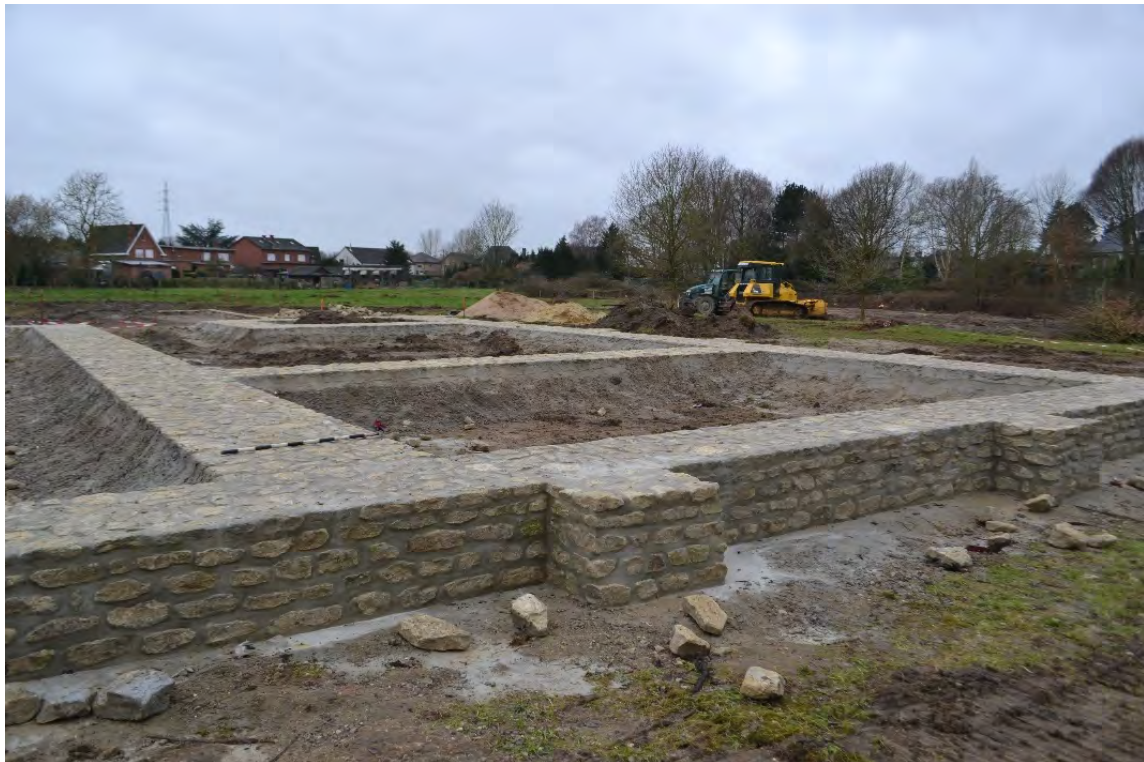
**Fig. 38:** Zicht op de opbouw van het kasteel in Balegemse zandsteen, zicht op het westelijk gedeelte, zicht naar westen.

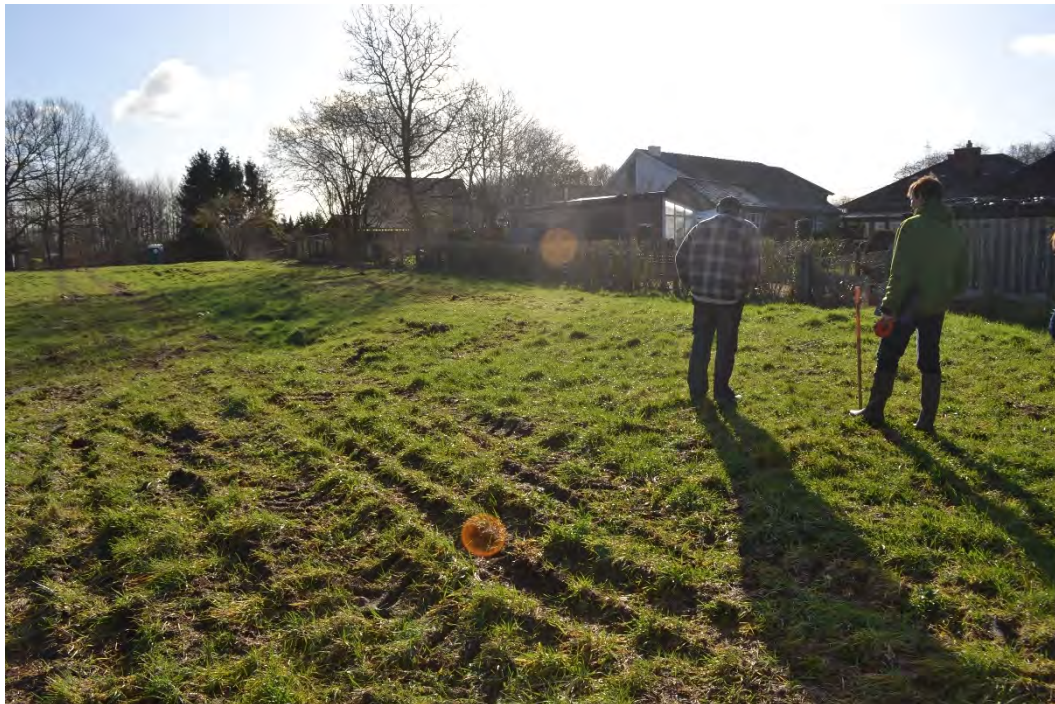
Fig. 39: Zicht op de locatie waar het segment van de zuidwestelijke buitengracht moet komen aan de achterzijde van de tuinen, zicht naar zuidoosten.

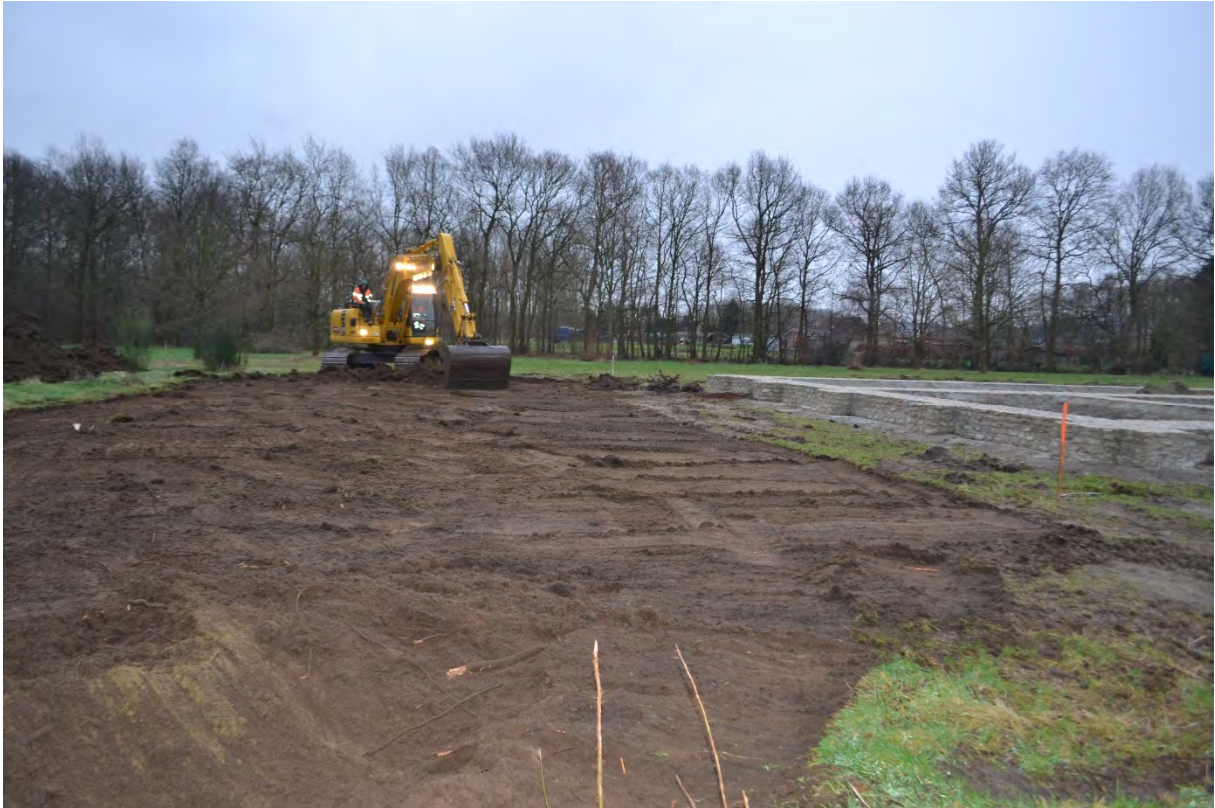
**Fig. 40:** Afgraven van de graszode ter hoogte van de uit te graven slotgracht aan de achterzijde van het kasteel (richting zuidoosten).

**Activiteiten:** vandaag werd een aanvang genomen met de graafwerken aan de binnengracht van het kasteel. Over gans de oppervlakte van de te visualiseren binnengracht werden de graszoden afgegraven (fig. 40). Deze werden tijdelijk gestockeerd op hopen rondom de binnengracht. Een afstand van 2m werd gehouden vanaf het kasteel. Zoals reeds vermeld werd deze buffer tegenover de archeologische resten van het kasteel die onder de huidige visualisatie zitten in het ontwerp opgenomen op basis van de archeologische voorstudie. Het ontwerp van de minimale uitgraving (ca. 50cm) van de binnengracht houdt ook rekening met de tijdens het vooronderzoek gestelde randvoorwaarden die - op basis van de opgravingsresultaten van de jaren '80 – stellen dat de toen aangetroffen oude grachtvullingen ruim buiten de huidige uitgraving dienen gehouden te worden. Een deel van de teelaarde onder de graszoden werd vandaag reeds afgegraven om de ruimten tussen de kasteelmuren op te vullen zodat later gras kan worden ingezaaid.

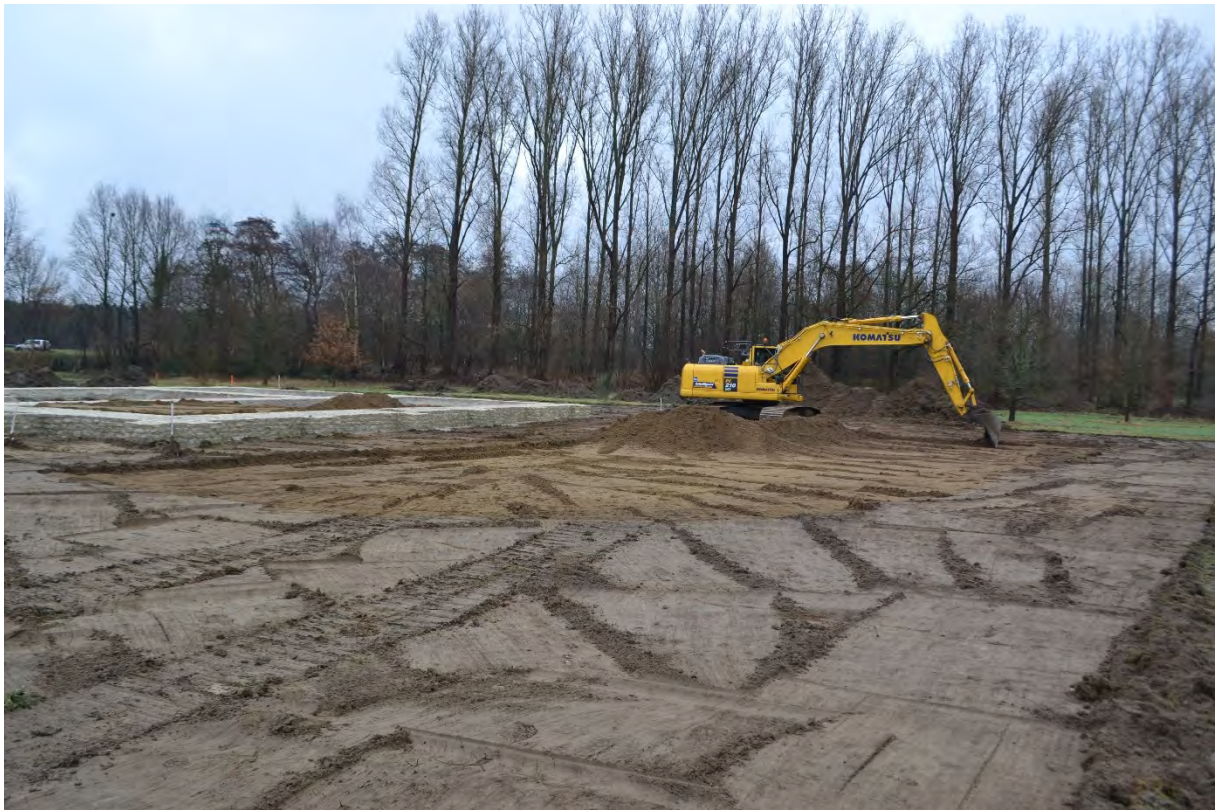
**Fig. 41:** Afgraven van de teelaarde ter hoogte van de uit te graven slotgracht aan de zuidzijde van het kasteel (richting noorden).
